# ANÁLISE DO DESASTRE EM MARIANA ATRAVÉS DA CLASSIFICAÇÃO SUPERVISIONADA DE IMAGENS DE SENSORIAMENTO REMOTO

**Erika de Oliveira Barros**  
**Sergio Vicente Denser Pamboukian**  
Universidade Presbiteriana Mackenzie (UPM)

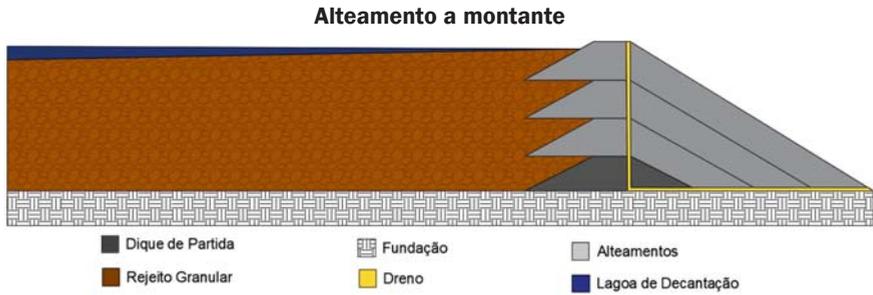
**Figura 1** Método a montante utilizado na barragem que se rompeu.

Existem três métodos de execução para barragens de rejeitos: a jusante, a linha de centro e a montante – esta foi utilizada na barragem que se rompeu em Mariana. As Figuras 1, 2 e 3 ilustram esses métodos. Segundo Araújo (2006), a escolha de um ou outro método de execução dependerá de uma série de fatores, como: tipo de processo industrial, características geotécnicas, nível de produção de rejeitos, necessidade de reserva de água, necessidade de controle de água percolada, sismicidade, topografia, hidrologia, hidrogeologia e custos envolvidos. No entanto, como as barragens de montante têm mostrado mais facilidade de execução e maior viabilidade econômica, elas têm sido adotadas preferencialmente pelas empresas mineradoras.

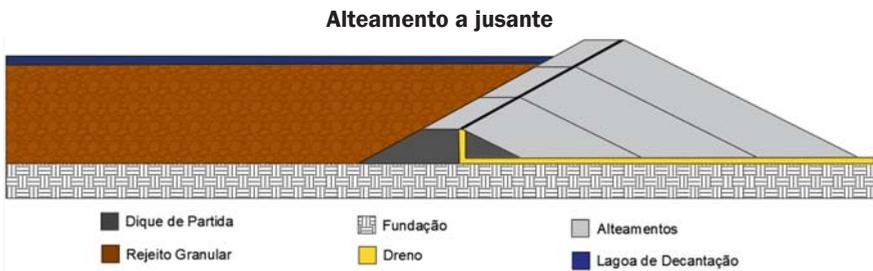
**Figura 2** Método a jusante.

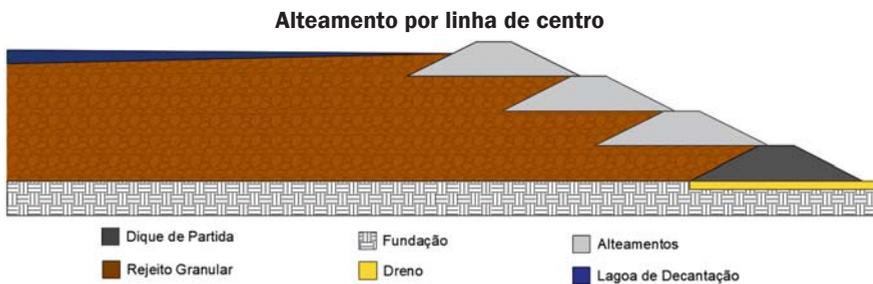
**Figura 3** Método linha de centro.

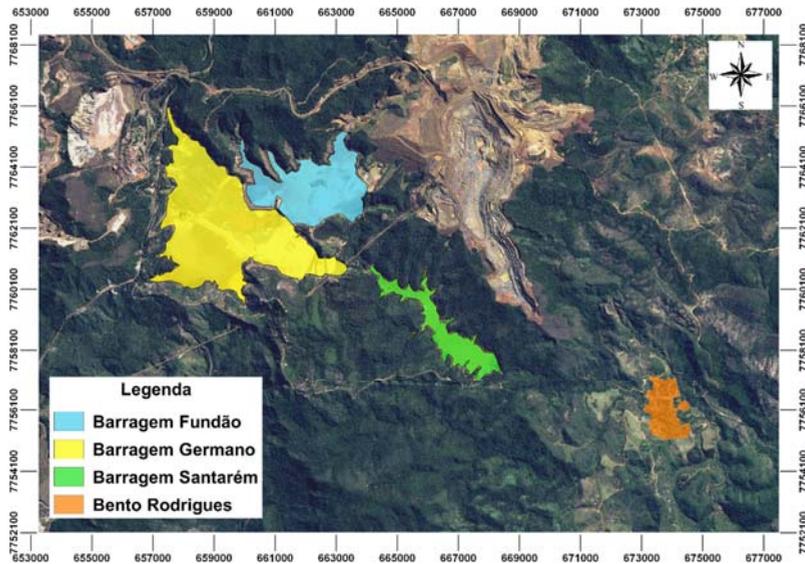
**Figura 4** Localização das barragens e subdistrito de Bento Rodrigues.

Na região, existiam três barragens de propriedade da mineradora Samarco: Germano, Fundão e Santarém, como ilustra a Figura 4. Na época, rompeu-se a barragem de Fundão, atingindo o Rio Doce, que abastece mais de meio milhão de pessoas, junto com o Rio Gualaxo do Norte e o Rio do Carmo. O Rio Gualaxo do Norte drenou os resíduos da mineração, permitindo que a lama percorresse muitos quilômetros até desembocar no mar do Espírito Santo, onde o Rio Doce tem sua foz. Segundo Zalis (2015), foram despejados 62 bilhões de litros de rejeitos, o equivalente a 25 mil piscinas olímpicas, que levaram pouco mais de duas semanas para percorrer 879 quilômetros até desaguar no mar, na altura da cidade capixaba de Linhares. Nesse caminho, foram soterradas 120 nascentes, pelo menos 12 pessoas vieram a óbito, outras 600 perderam suas casas e mais de 300 mil pessoas tiveram o abastecimento de água prejudicado.

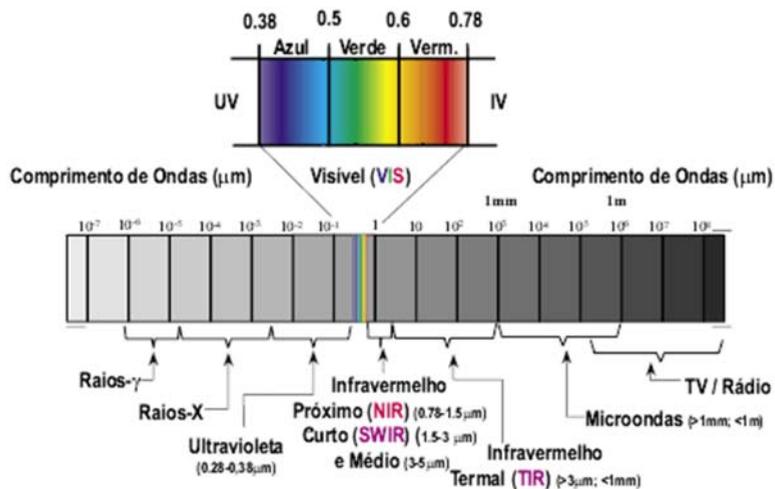
**Figura 6** Bandas e comprimentos de onda.

Meneses e Almeida (2012) e Figueiredo (2005) afirmam que a resolução espectral do sensor depende do tamanho da faixa espectral de cada banda (intervalo de comprimento de onda) e do número de bandas existentes nele. O satélite LANDSAT-8, por exemplo, possui nove bandas, já o satélite SPOT-6 possui cinco bandas. Cada uma das bandas é definida por um intervalo de comprimentos de onda existente no espectro eletromagnético, como raios gama, raios X, ultravioleta, visível (azul, verde e vermelho), infravermelho próximo, infravermelho de ondas curtas, infravermelho médio, infravermelho termal, micro-ondas, rádio e áudio. A banda do Azul Visível, por exemplo, possui intervalo de comprimento de onda entre  $0,38\mu\text{m}$  e  $0,5\mu\text{m}$ , como pode ser observado na Figura 6:

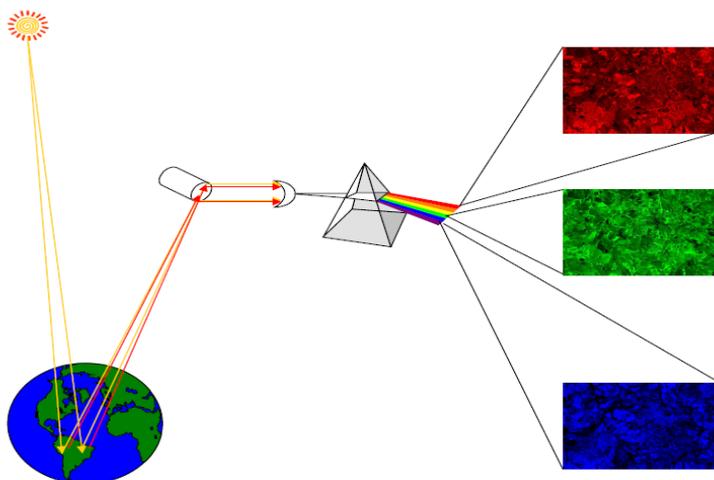
**Figura 7** Composição de bandas.

Para que o olho humano possa diferenciar e identificar objetos, por exemplo, em uma fotografia, é utilizada uma combinação de bandas com os comprimentos de onda existentes no espectro visível da luz. Em geral, é feita a combinação de três bandas espectrais: vermelha (*Red*), verde (*Green*) e azul (*Blue*), sendo essa combinação conhecida como RGB. A intensidade de REM refletida por essas bandas é armazenada em tons de cinza, as quais podem ser combinadas por *softwares* para exibir a imagem com suas cores reais (Figura 7):

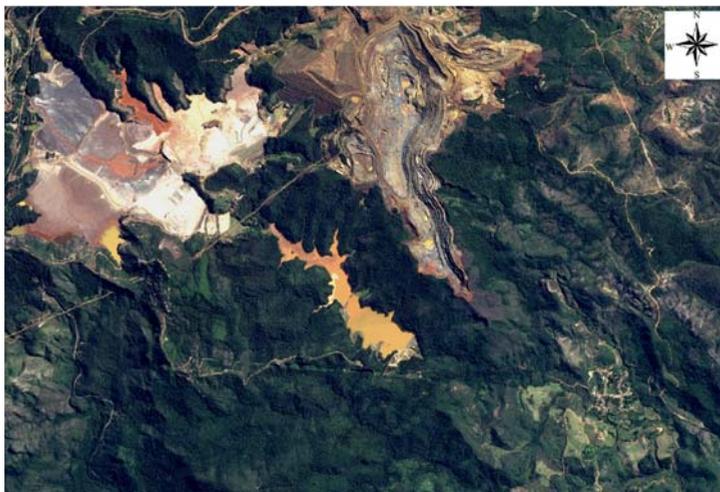
**Figura 8** Região antes do rompimento da barragem.

A Figura 8 mostra a imagem do dia 14 de junho, captada antes da ruptura da barragem de Fundão, onde ficavam localizadas as três barragens da Samarco e o sub-distrito de Bento Rodrigues:

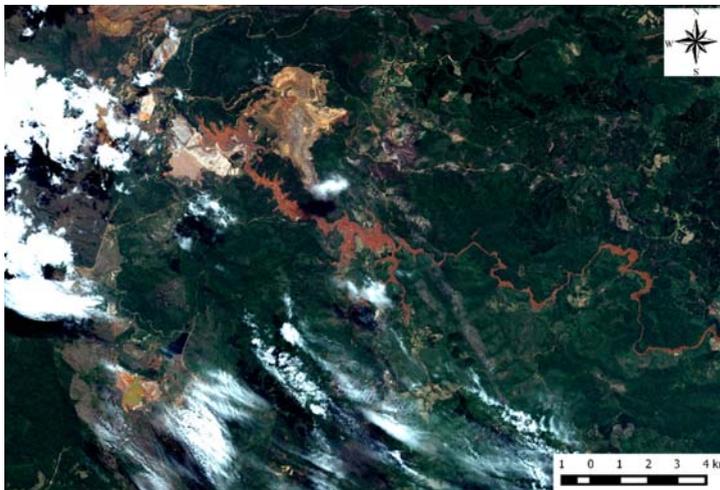
**Figura 9** Região após a ruptura da barragem.

A Figura 9 mostra a imagem do dia 6 de novembro, um dia após o rompimento da barragem, indicando a região afetada pelo derramamento da lama. A qualidade da imagem é prejudicada pela presença de muitas nuvens, mas a região afetada é claramente visível. A Figura 10 é a aproximação na região das barragens (Figura 8) após a ruptura.

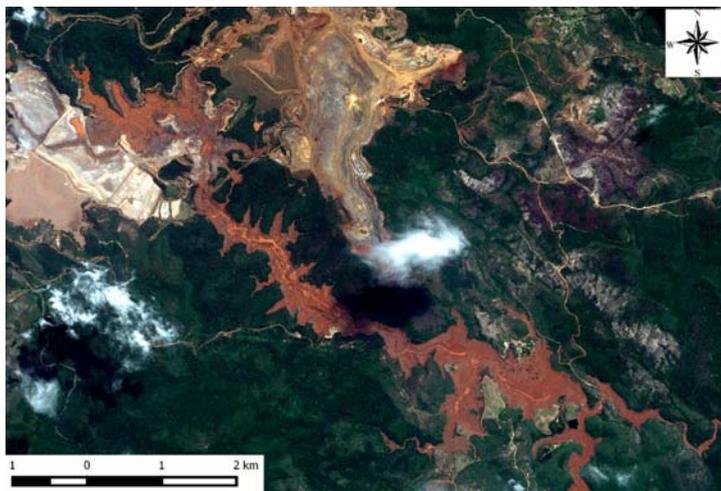
**Figura 10** Região das barragens após a ruptura.

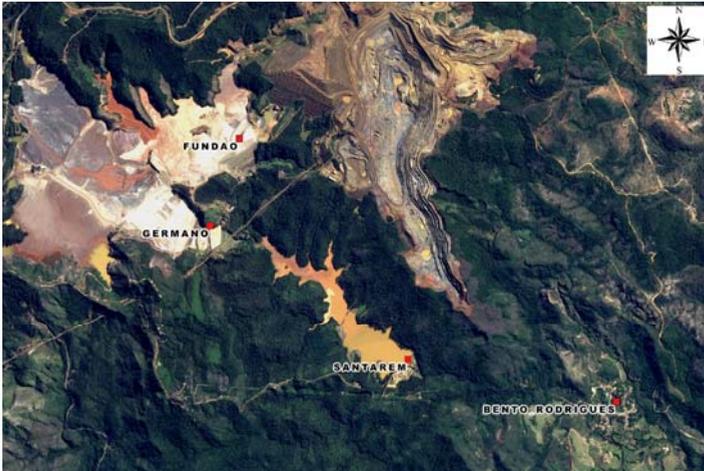
**Figura 11** Imagem utilizada para a Classificação Supervisionada.

A imagem vista na Figura 11 foi utilizada para efetuar a Classificação Supervisionada da região de Mariana antes do rompimento da barragem. A imagem classificada pode ser visualizada na Figura 12. Na classificação, foram determinadas as seguintes classes: vegetação, lama (água com resíduos) e outros (por exemplo, solo exposto, construções, vias pavimentadas, plantações, estradas de terra etc.). Para isso, coletou-se 29 amostras de vegetação, 4 amostras de lama e 15 amostras de outros elementos.

Na imagem de satélite do dia 6 de novembro (Figura 13), nota-se uma quantidade grande de nuvens que impedem a identificação das regiões encobertas. Por isso, foi necessária a criação de uma classe exclusiva para nuvens na Classificação Supervisionada. Infelizmente, os autores não tinham à disposição imagens com menor cobertura de nuvens na data requerida. Apesar disso, a análise não foi prejudicada, pois as nuvens cobriam uma região de relevância secundária no estudo. Na imagem do dia 14 de junho (Figura 11), esse problema não ocorreu.

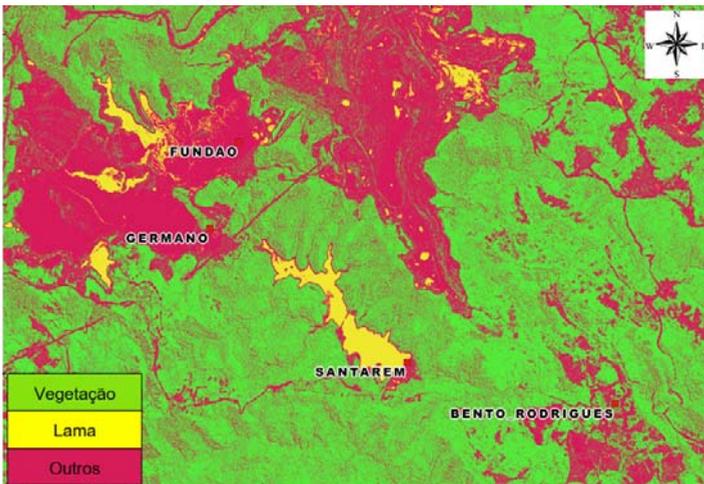
**Figura 12** Resultado da classificação antes do rompimento da barragem.

Ao analisar o número de amostras coletadas nas imagens de antes e depois do desastre (Figuras 11 e 13, respectivamente) e examinar as classificações resultantes de cada uma delas (Figuras 12 e 14, respectivamente), constatou-se que o *plugin* SCP é uma ótima ferramenta para realizar classificações supervisionadas de imagens de Sensoriamento Remoto, considerando a pequena quantidade de amostras e o ótimo

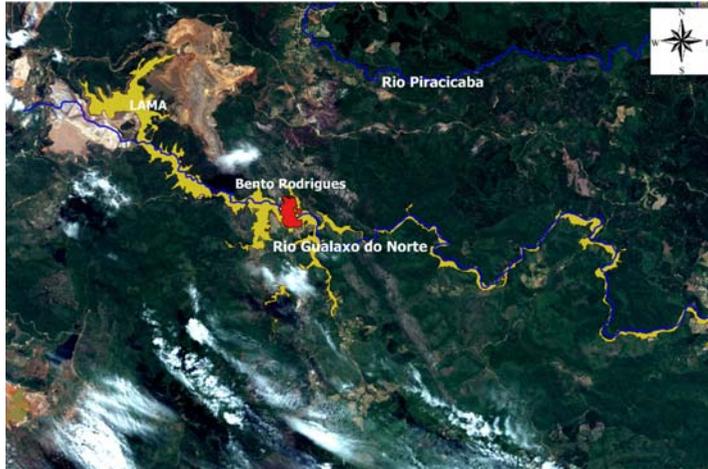
**Figura 13** Localização dos elementos mais atingidos pela lama.

O mapa ilustrado na Figura 13 indica o caminho de um dos principais rios da região, o Rio Gualaxo do Norte, a localização de Bento Rodrigues e também alguns dos elementos mais afetados pelo espalhamento da lama.

Para a Classificação Supervisionada da imagem de satélite vista na Figura 13, foram identificadas as seguintes classes: vegetação, lama, nuvens e outros (barragens, solo exposto, construções, vias pavimentadas, plantações, estradas de terra etc.). Para tanto, foram identificadas 24 amostras de lama, 43 amostras de vegetação, 5 amostras de nuvens e 35 amostras de outros elementos. O resultado da Classificação Supervisionada pode ser visto na Figura 14:

Na Figura 13, na qual é evidenciado o Rio Gualaxo do Norte, nota-se que a lama percorreu praticamente todo o curso do rio, ocasionando sua contaminação e, conseqüentemente, perda de grande parte do ecossistema aquático. Esse fato ilustra a consequência de falhas no cumprimento de exigências em uma barragem de rejeitos, como a realização de manutenções no sistema e mais fiscalização. Além disso, a mesma figura mostra apenas um pequeno pedaço do que restou do subdistrito de Bento Rodrigues, confirmando mais um dos trágicos efeitos desse desastre.

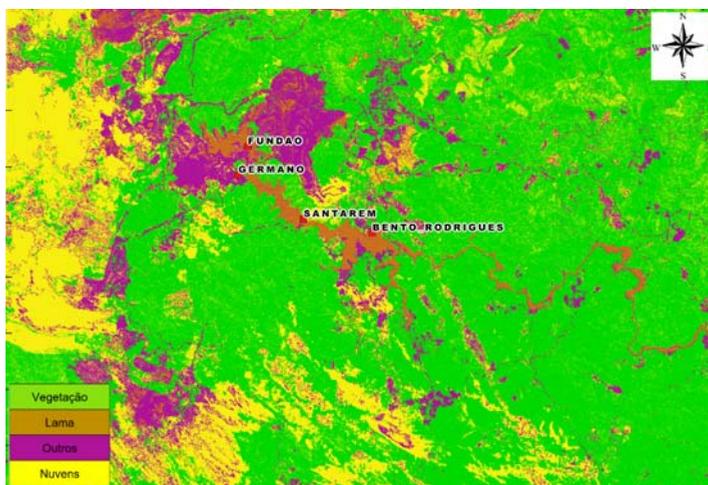
**Figura 14** Resultado da classificação após o rompimento da barragem.

O processo de Classificação Supervisionada não é completamente isento de erros, pois elementos diferentes podem apresentar Assinaturas Espectrais muito parecidas, confundindo a classificação. Ao analisar o resultado da classificação ilustrada na Figura 14, em que a lama percorreu grandes áreas, observa-se que alguns pontos fora do percurso onde a lama se espalhou foram classificados como lama. Isso acontece pelo fato de a Assinatura Espectral da lama ser semelhante às assinaturas dos solos descobertos, como estradas e áreas desmatadas. Portanto, é possível que elementos distintos mas com índices de reflectância semelhantes sejam classificados de maneira errada pelo algoritmo de classificação.

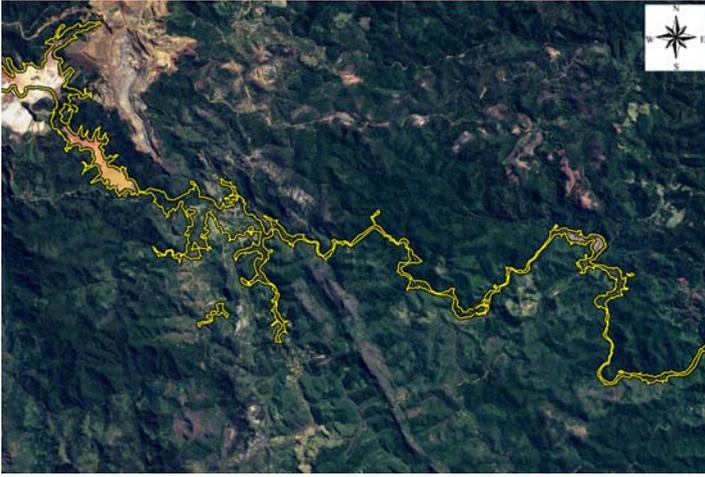
**Figura 15** Contorno da dissipação da lama na imagem antes do rompimento.

Para melhor identificar os lugares devastados, as Figuras 15 e 16 apresentam o contorno da lama sobreposto a uma foto de satélite da região quando esta ainda não havia sido afetada pela ruptura da barragem. Por meio do QGIS, foi calculada uma área total de aproximadamente 56,2 km<sup>2</sup> de propagação de lama em toda a região analisada.

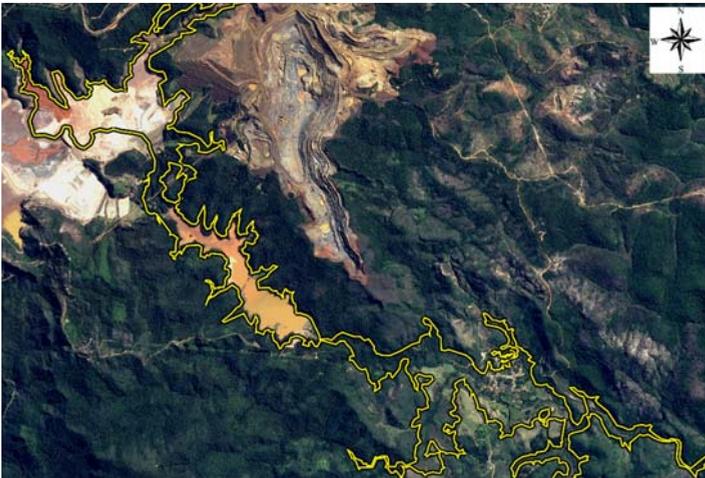
**Figura 16** Contorno da lama na região das barragens.
