ANÁLISE DO ROMPIMENTO DE BARRAGENS DE REJEITOS

O objetivo geral deste estudo é analisar o rompimento de barragens de rejeitos por meio de imagens orbitais e softwares de geoprocessamento e consequentemente avaliar os danos que seriam causados.

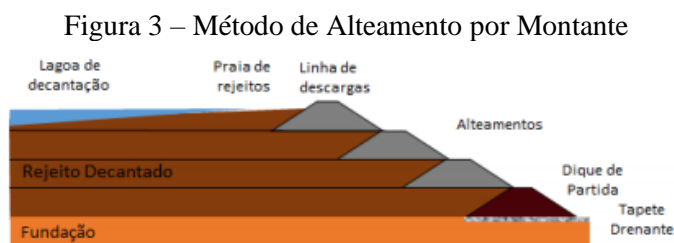
A forma de alteamento mais comum, mais barata e mais utilizada no Brasil é do tipo à montante (Figura 3), onde o eixo da barragem é deslocado para a montante havendo o aproveitamento dos rejeitos previamente armazenados como parte da estrutura da construção, a continuação da barragem é feita e apoiada sobre o rejeito já consolidado no alteamento realizado anteriormente e que está acumulado com água a montante da barragem, por esse motivo são mais instáveis (Congonhas – MG, 2019).

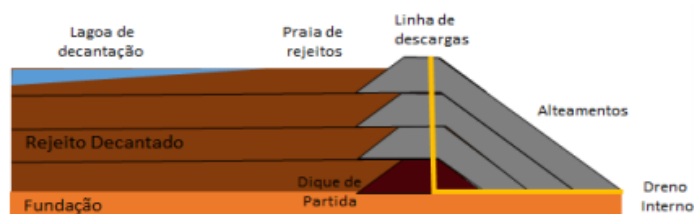
Figura 5 – Método de Alçamento por linha de centro

O método de linha de centro (Figura 5) que se trata de um método intermediário relacionado aos dois mencionados anteriormente.

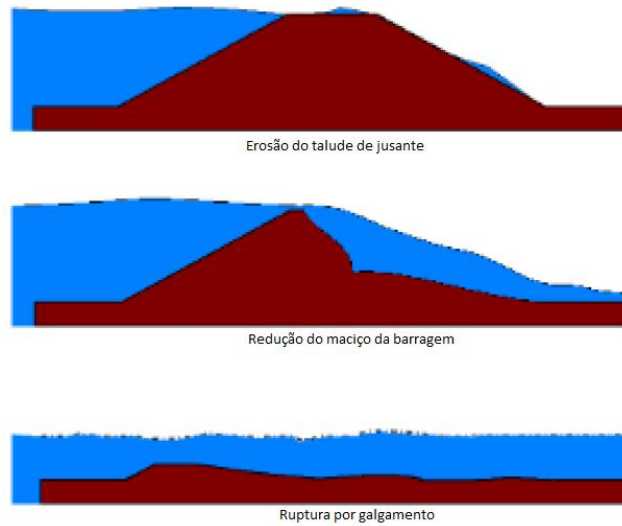
Figura 6 – Processo de ruptura de barragem por galgamento.

Uma das possíveis causas de rompimento de barragens de terra chama-se galgamento (Figura 6) e ocorre quando o vertedouro não possui capacidade suficiente, fazendo com que a água verta sobre a crista da barragem, assim, inicia-se uma erosão no talude de jusante podendo resultar na formação de uma brecha de ruptura de forma regressiva ocasionando a ruptura global do barramento. Isso pode ocorrer devido à má operação do reservatório e do vertedouro durante uma cheia de projeto, ou em ocasiões de cheias extraordinárias para as quais o vertedouro não tenha capacidade hidráulica, já que o vertedouro é dimensionado para uma cheia de projeto (PEREIRA, 2009).

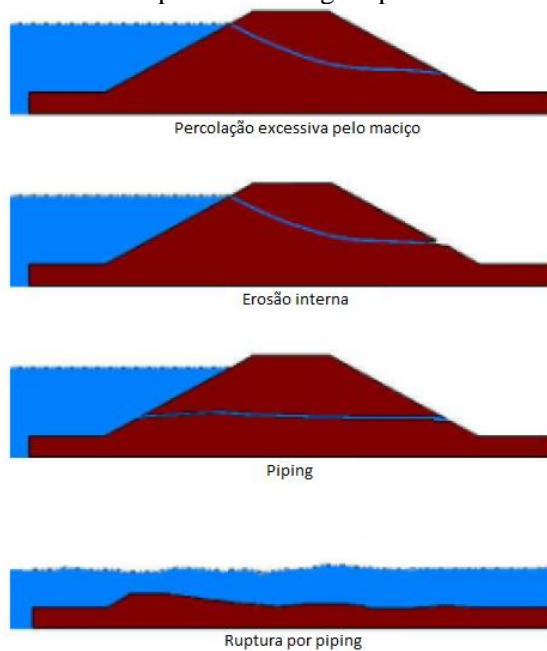
Figura 7 – Processo de ruptura de barragem por erosão interna (piping).

A infiltração, conhecida também como “*piping*” (erosão regressiva) (Figura 7), também pode levar a estrutura ao colapso, e ocorre pelo mal dimensionamento dos filtros, fazendo com que o solo se rompa na parte interna da barragem ocasionando a percolação de água seguida de uma grande ação erosiva no maciço, e a passagem de água com partículas por um solo com erosão subterrânea, originando assim a formação de canais dentro da massa de solo. O aparecimento desses canais, por onde a água acaba circulando dentro da estrutura de contenção, danificam e comprometem toda a estrutura, favorecendo o seu rompimento (PEREIRA, 2009).

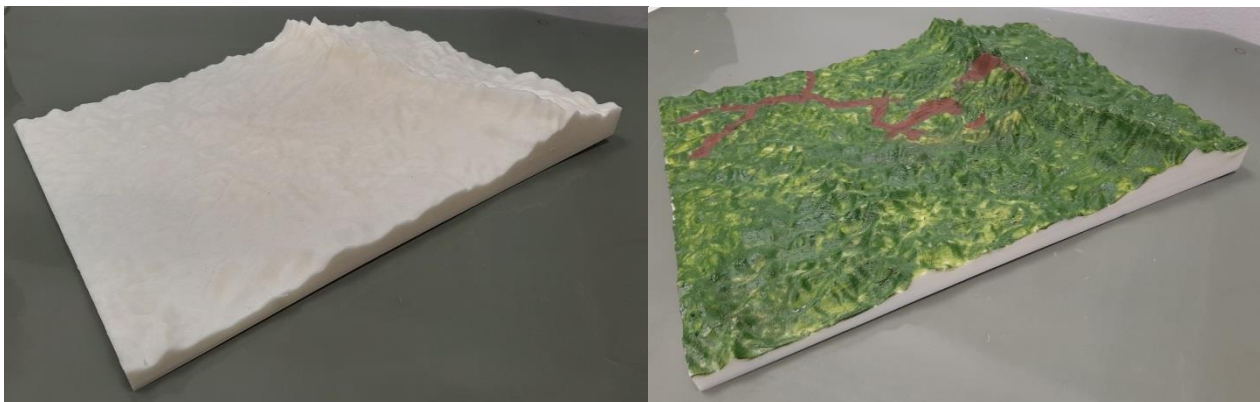
Os mapas em 3D, como dito anteriormente, foram criados no QGIS e o modelo físico de Brumadinho foi impresso na impressora 3D pertencente ao Laboratório de Geotecnologias da Universidade Presbiteriana Mackenzie (LABGEO) (Figura 9).

Figura 9 – Impressão 3D da Mina Córrego do Feijão - Brumadinho (natural e com pintura)

A impressão tem por objetivo analisar a topografia da região e realizar um teste prático que permita estimar a área atingida pelo rompimento. Para isso foi criado um líquido viscoso com densidade similar ao da lama para que se pudesse observar se o escoamento no modelo físico impresso corresponde à realidade. O líquido foi inserido no modelo 3D com o auxílio de uma seringa descartável e o caminho percorrido por ele pôde ser observado.

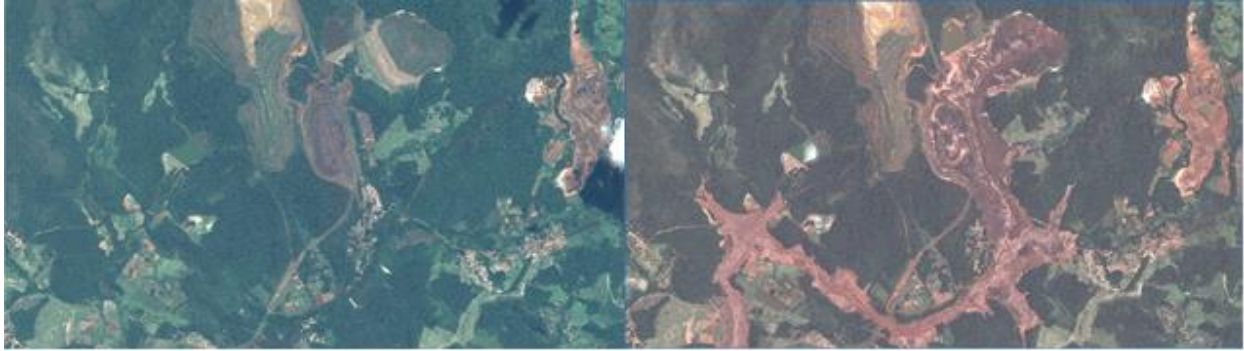
Para confirmar a veracidade do estudo de escoamento da lama através do modelo 3D criado, primeiramente foram analisadas imagens de satélite da área da Mina do Córrego do Feijão em Brumadinho (MG) do dia 18/01/2019, pré-rompimento (Figura 10 à esquerda), e do dia 29/01/2019, pós-rompimento (Figura 10 à direita).

Figura 10 - Imagens dos dias 18/01/2019 (pré-rompimento) e 29/01/2019 (pós-rompimento)

A partir da comparação entre as imagens de pré e pós-rompimento foi possível visualizar a área que foi inundada nos entornos da barragem e assim delimitar a região a ser utilizada para criação do modelo 3D (Figura 11).

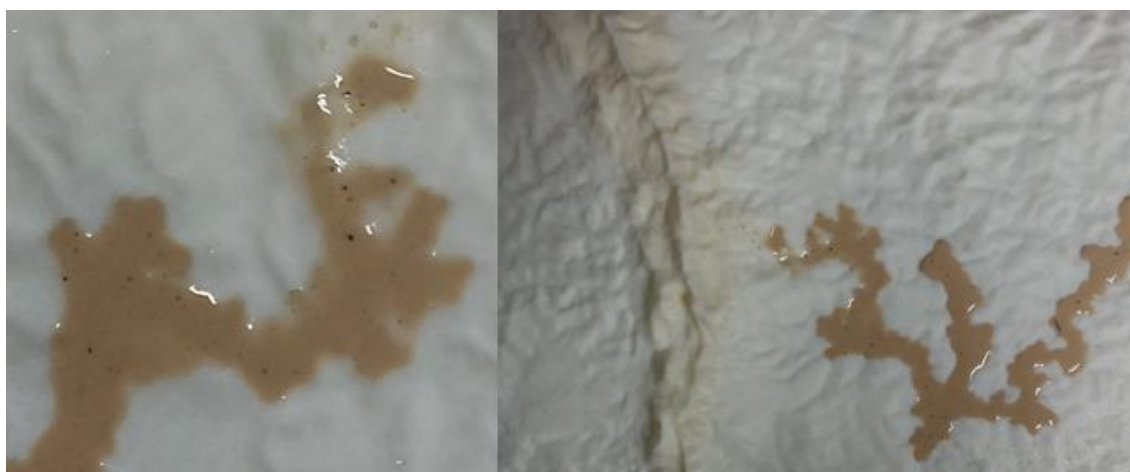
A partir do modelo 3D gerado no QGIS foi possível a impressão de uma amostra física do relevo da região e foi utilizado um líquido viscoso com uma densidade similar ao da lama de rejeitos. Sendo assim, o líquido foi despejado no modelo 3D justamente onde estava localizada a barragem Mina Córrego do Feijão, com isso foi possível visualizar o caminho percorrido pela lama após o rompimento da barragem (Figura 13).

Figura 13 - Simulação do caminho percorrido pela lama

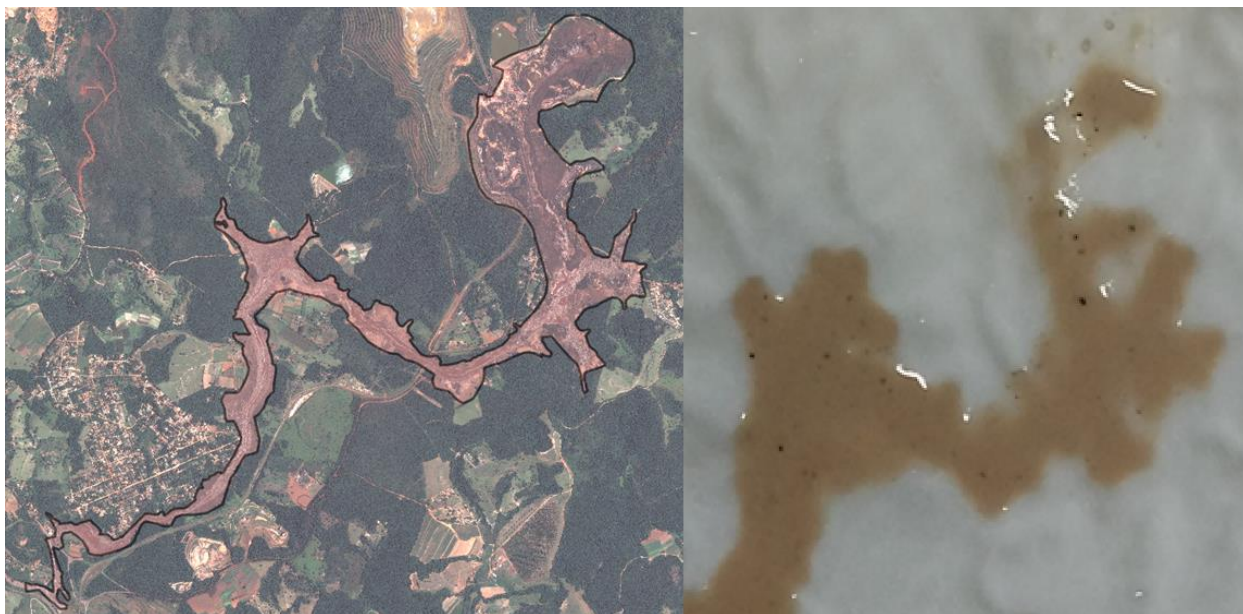
Com os resultados obtidos a partir da comparação da delimitação gerada na imagem pré-rompimento comparada à imagem pós-rompimento e ao resultado obtido com a simulação, foi possível comprovar a eficiência do estudo e a possibilidade da utilização do método para estudo de outras barragens que ainda não romperam (Figura 14).

Figura 14- Comparação área de inundação real com a obtida no modelo 3D.

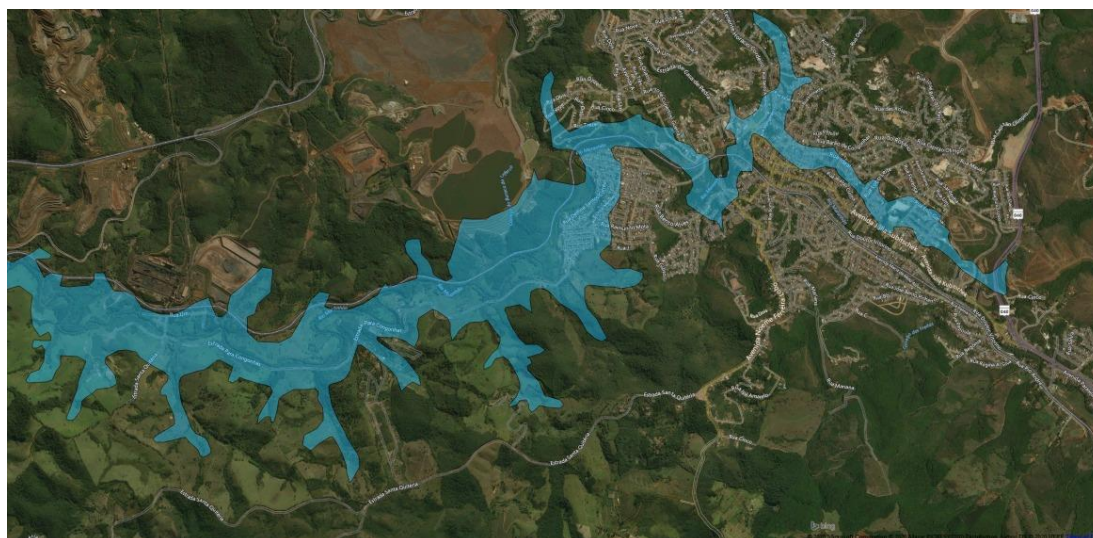
A barragem Casa da Pedra em Congonhas/MG, apesar de ter sido construída pelo método a jusante, tem o agravante da grande proximidade da área habitada da cidade. Dessa forma, com o intuito de analisar os danos que a passagem da lama causaria, foi utilizado o software QGIS juntamente com os mapas de inundação feitos no Plano Municipal de Segurança de Barragens PMSB (CONGONHAS – MG, 2019) para realizar uma comparação de antes do rompimento (Figura 15) e após o rompimento (Figura 16).

Figura 16 – Passagem da lama após o rompimento

Como pode-se observar nas Figuras 15 e 16, o rompimento destruiria uma parte da área urbanizada, como também, um significativo trecho de mata.

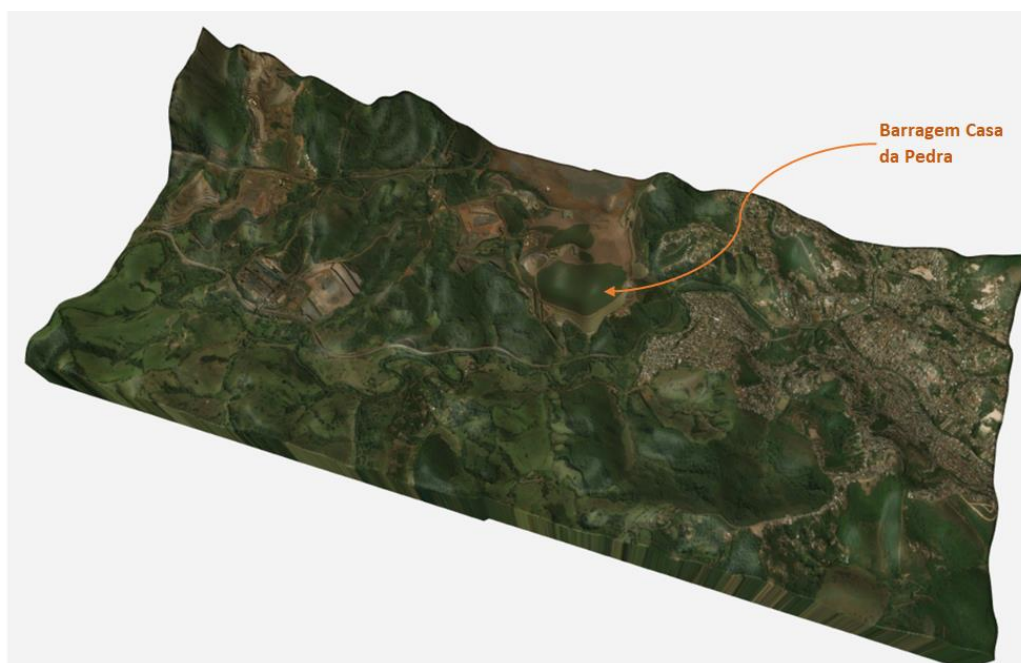
Para ser comprovada a veracidade deste mapa de inundação criado no QGIS, foi impresso 3D a partir da Figura 17 e recriando a lama (Imagem 1) (como feito no Estudo de Caso 1), assim fazendo-a escoar pelo modelo. Porém, este trabalho foi interrompido devido à COVID-19 e deixa-se tal feito como sugestão para trabalhos futuros.

Figura 17 – Relevo da região da Barragem Casa da Pedra em 3D gerado no QGIS

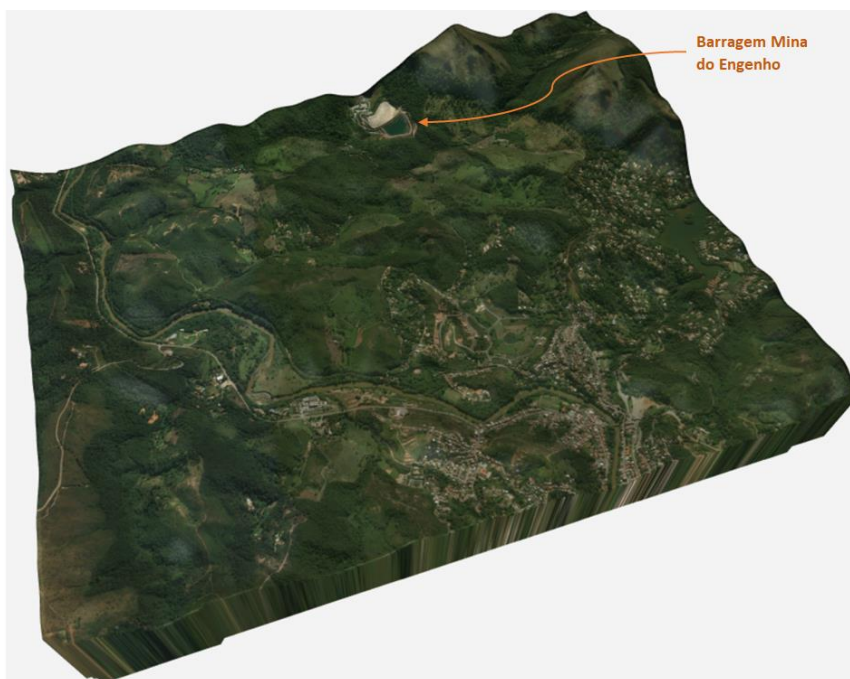
Para criação do modelo 3D da barragem Mina do Engenho foi selecionada uma área onde se pudesse observar as construções civis mais próximas (Figura 18), localizadas na cidade Rio Acima, além de apresentar os valores naturais da região que seriam impactados em caso de rompimento da barragem como a ampla vegetação e o Rio das Velhas.

Figura 18 – Relevo da região da Barragem Mina de Engenho em 3D gerado no QGIS
