# INSPEÇÃO DE MANIFESTAÇÕES PATOLÓGICAS EM FACHADAS UTILIZANDO AERONAVES REMOTAMENTE PILOTADAS

# INSPECTION OF PATHOLOGICAL MANIFESTATIONS ON FACADES USING REMOTELY PILOTED AIRCRAFT

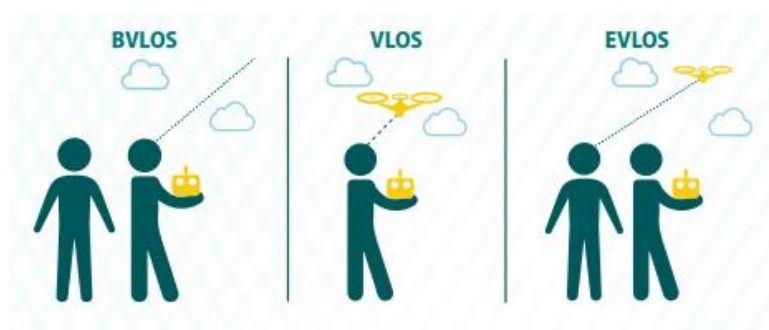
Figura 1: Tipos de operação de voo

- a) *Visual Line-Of-Sight* (VLOS), que significa Linha de Visão, onde o piloto mantém o contato visual com a RPA. Esta é a operação de voo mais realizada, sendo inclusive a utilizada em inspeções prediais;
- b) *Extended Visual Line-Of-Sight* (EVLOS), traduzido para o português como Linha de Visão Estendida, onde o piloto mantém contato visual com auxílio de lentes ou de outros equipamentos e de observadores;

c) *Beyond Visual Line-Of-Sight* (BVLOS), em português Além da Linha de Visão, onde o RPA fica fora do alcance visual, mesmo com a ajuda de um observador. Para esta operação é necessário se ter uma licença especial.

Estas operações de voo podem ser melhor compreendidas através da observação da Figura 1.

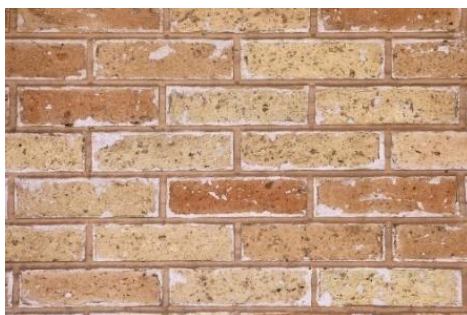
Figura 2: Eflorescência

- a) eflorescência: é o aparecimento de manchas de umidade ou pó branco acumulado na superfície, como pode ser observado na Figura 2;

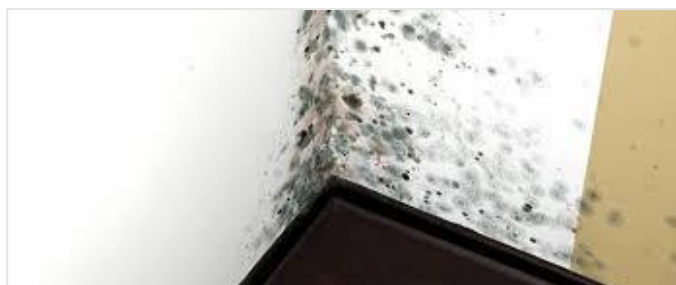
Figura 3: Bolor

- b) bolor consiste em manchas esverdeadas ou escuras, como pode ser verificado na Figura 3;

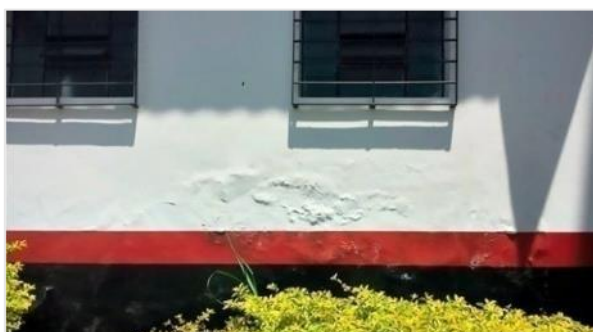
Figura 4: Vesículas

- c) vesículas nada mais são do que o empolamento nas cores branca, preta ou vermelha amarronzada, que acontece nas pinturas, como pode ser observado na Figura 4;

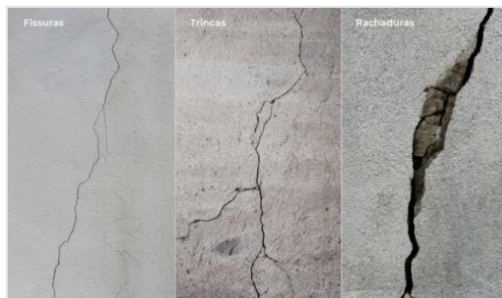
Figura 5: Fissuras, trincas e rachaduras

d) fissuras e trincas são causadas pela sobrecarga, carência de armadura, problemas com as fundações ou ainda retração do concreto. Essas deformações não previstas da estrutura provocam aberturas, fissuras, como mostra a Figura 5, no concreto ou nas alvenarias;

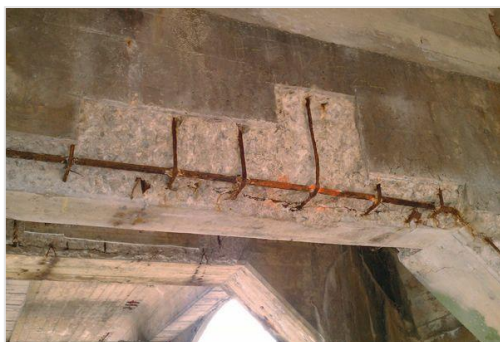
Figura 6: Deslocamento do cobrimento

e) deslocamento do cobrimento, gerado pela expansão da armadura corroída, devido a presença de agentes agressivos. Isso gera tensões de tração no concreto, levando ao deslocamento, como pode ser identificado na Figura 6;

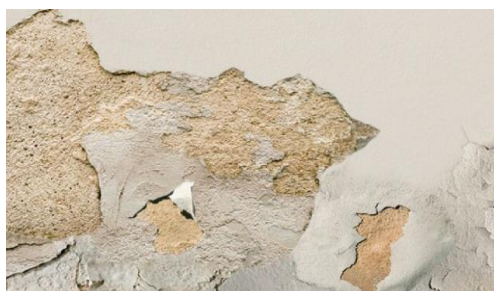
Figura 7: Esfarelamento

f) esfarelamento, que pode ser observado na Figura 7, é causado pelo excesso de água de amassamento ou falta de cura que geram exsudação;
