UNIVERSIDADE PRESBITERIANA MACKENZIE
ESCOLA DE ENGENHARIA
ENGENHARIA CIVIL

INSPEÇÃO DE MANIFESTAÇÕES PATOLÓGICAS EM FACHADAS UTILIZANDO
AERONAVES REMOTAMENTE PILOTADAS

Trabalho de Conclusão de Curso apresentado ao curso de Engenharia Civil da Escola de Engenharia da Universidade Presbiteriana Mackenzie como requisito parcial para a obtenção do Título de Engenheiro Civil.

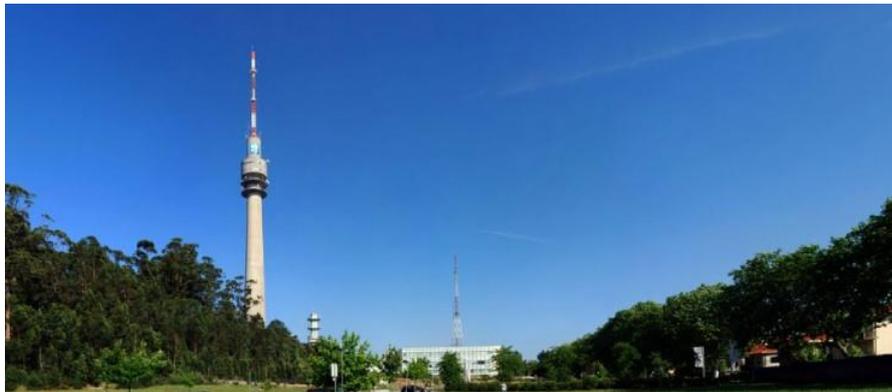
Figura 2 – Torre do monte da Virgem

A partir da aquisição de imagens utilizando drones, Shibasaki (2019), vistoriou a Torre do monte da Virgem, que pode ser observada na Figura 2. Construída em 1995, com seus 177 metros de altura, é a mais alta estrutura de seu gênero em Portugal (INSTITUTO SUPERIOR DE ENGENHARIA DO PORTO - ISEP, 2018).

A utilização dos drones em tal vistoria representou o que Shibasaki (2019) descreveu como “(...) a diminuição de exposição do ser humano a realização de atividades perigosas de trabalho, como por exemplo, o trabalho em altura com a inspeção através do rapel [alpinismo industrial] na estrutura e exposição ao campo eletromagnético gerado pelos equipamentos de telecomunicações”.

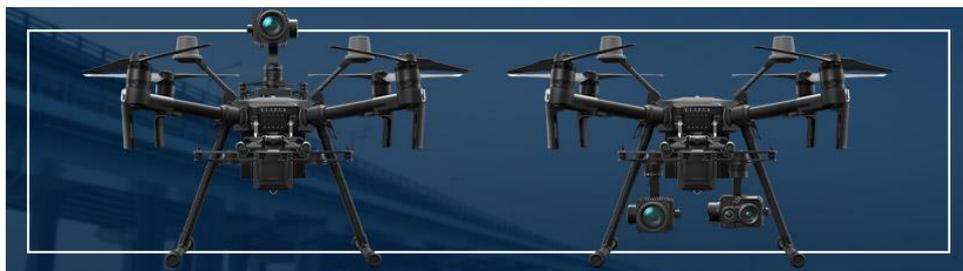
Figura 3: *Matrice 210 V2 RTK*

- a) drones multirotores: estas aeronaves apresentam hélices e decolam verticalmente. Alguns exemplos são a *Phantom 4 Pro*, o *Matrice 100*, o *Mavic V2 Pro*, que é utilizado principalmente para realizar inspeções prediais e o *Matrice 210 V2 RTK*, que é interessante para a inspeção em pontes já que permite a acoplagem de até três câmeras, inclusive uma na parte superior, como pode ser observado na Figura 3;

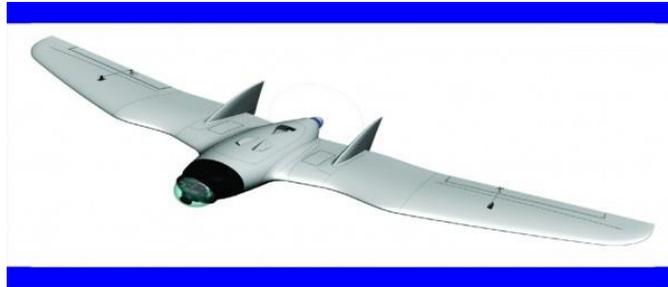
Figura 4: Drone de asa fixa

- b) drones de asa fixa: aeronaves de asas fixas, como pode ser visto na Figura 4, que são comumente utilizadas para cobrir áreas grandes. Diferentemente dos multirotores, estas decolam horizontalmente.

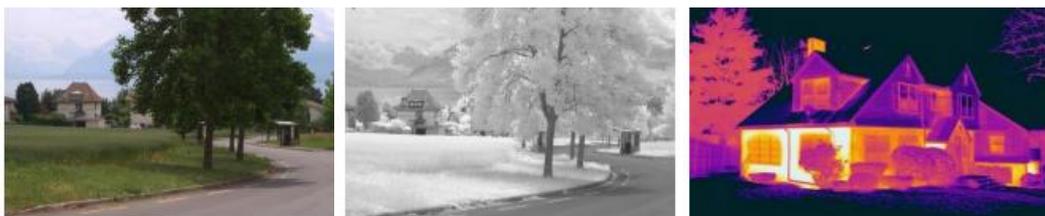
Figura 6: Imagem RGB x Imagem NIR (cinza) x Imagem TIR (falsa cor)

- c) sistema TIR (*Thermal Infra Red* - Infravermelho Térmico): câmeras com este sistema são capazes de identificar a variação de temperatura. Estas câmeras são muito utilizadas em cenas noturnas, para identificar focos de queimada, pessoas ou animais e até possíveis vazamentos em tubulações (AZEVEDO E SILVA, 2019).

As diferenças entre as imagens capturadas por estes três sistemas podem ser observadas na Figura 6.

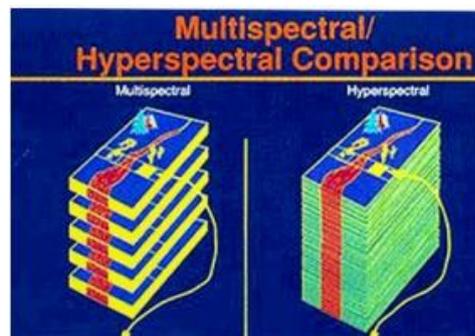
Figura 7: Imagem multiespectral x Imagem hiperespectral

Introduzidas as definições de espectro e imagem espectral, Grupo Álava (2020) descreve a principal diferença que pode-se notar entre as imagens capturadas por câmeras multiespectrais e hiperespectrais, “(...) com uma imagem multiespectral, é possível obter valores de intensidade em comprimentos de onda discretos nos quais o sistema capta radiação, enquanto que com uma imagem hiperespectral o que se obtém é o espectro contínuo ou assinatura espectral do objeto de análise”, esta diferença pode ser observada na Figura 7.

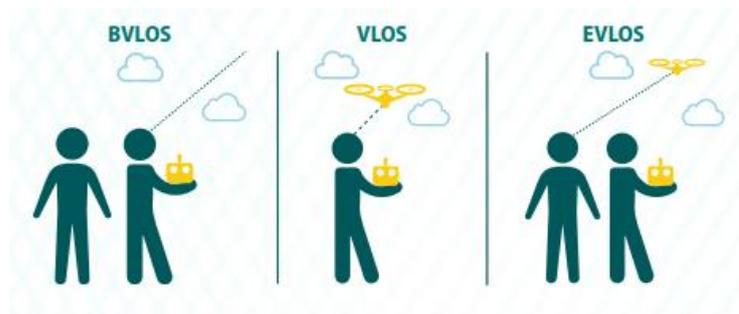
Figura 9: Tipos de operação de voo

Estas operações de voo podem ser melhor compreendidas através da observação da Figura 9.

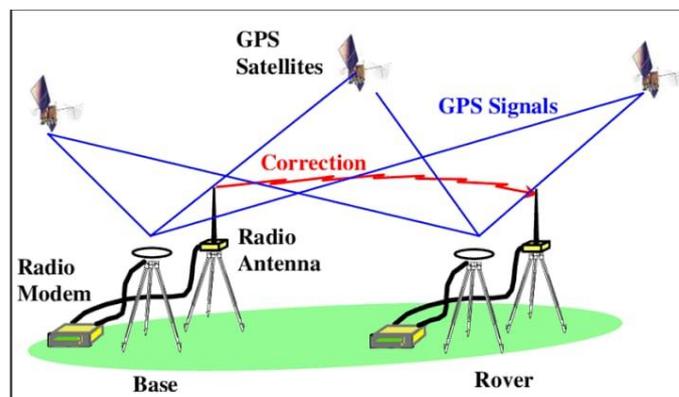
Figura 11: Sistema que exemplifica o funcionamento da base e do *rover*

A base fica fixa sobre um ponto de coordenadas conhecidas, e o *rover* fica se movimentando pela área onde se pretende fazer o levantamento e vai coletando dados de cada um dos pontos onde ele fica estacionado. Ambos os equipamentos conversam entre si através de um link de rádio e recebem informações de vários satélites e a partir de alguns métodos de posicionamento consegue-se determinar as coordenadas de pontos com precisões milimétricas.

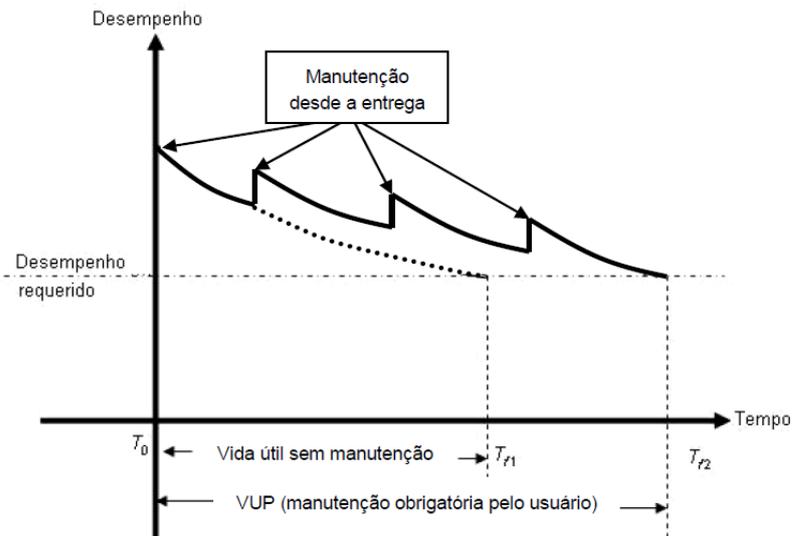
Figura 14 – Desempenho ao longo do tempo

Na Figura 14 pode-se ver a importância da realização de manutenções, com o objetivo de aumentar o desempenho das edificações e, assim, prolongar sua vida útil.

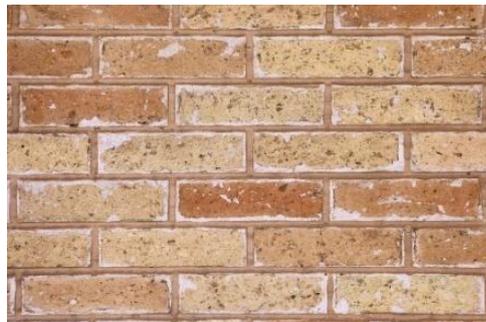
Figura 15: Eflorescência

- a) eflorescência é o aparecimento de manchas de umidade ou pó branco acumulado na superfície, como pode ser observado na Figura 15. Tem como prováveis causas a porosidade excessiva, a presença de água em abundância e a cal livre presente no cimento. Ocorre com a combinação da água presente no ambiente com a cal livre do cimento hidratado e sua posterior saída do interior do concreto.

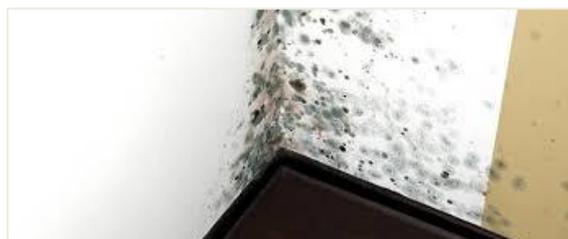
Figura 16: Bolor

- b) bolor consiste em manchas esverdeadas ou escuras, como pode ser verificado na Figura 16. Além da separação do revestimento, ocorrem por conta da umidade excessiva ou falta de exposição ao sol.

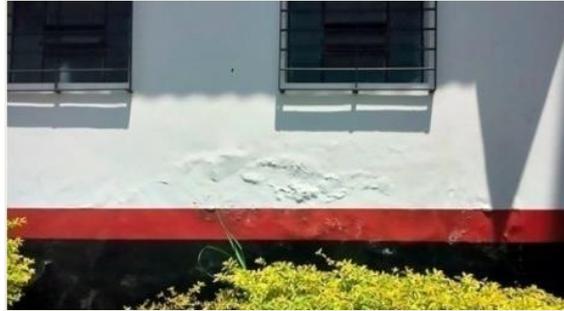
Figura 17: Vesículas

- c) vesículas nada mais são do que o empolamento nas cores branca, preta ou vermelha amarronzada, que acontece nas pinturas, como pode ser observado na Figura 17. Sua causa é dada pela hidratação tardia do óxido de magnésio de cal.

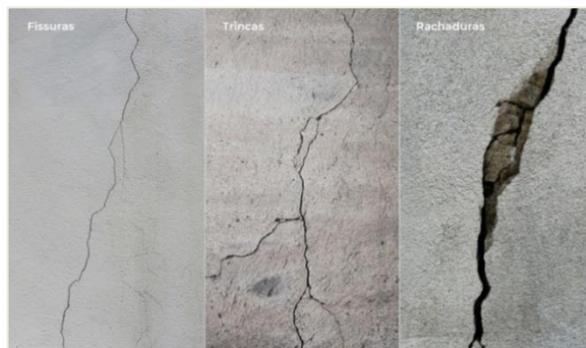
Figura 18: Fissuras, trincas e rachaduras

- d) fissuras e trincas são causadas pela sobrecarga, carência de armadura, problemas com as fundações ou ainda retração do concreto. Essas deformações não previstas da estrutura provocam aberturas, fissuras, como mostra a Figura 18, no concreto ou nas alvenarias.

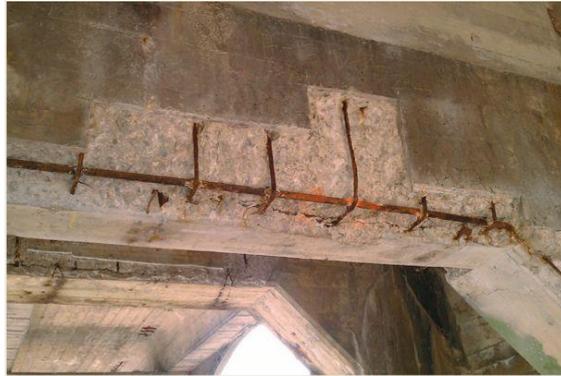
Figura 19: Deslocamento do cobrimento

- e) deslocamento do cobrimento, identificado na Figura 19, é causado pela fissuração do concreto ou a ação de agentes agressivos, - tais como, gás carbônico, cloro e sulfatos -, o que gera a corrosão da armadura, resultando na expansão do ferro com o oxigênio e água.

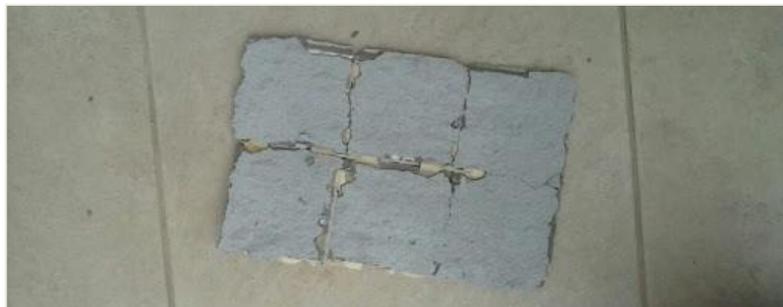
Figura 20: Esfarelamento

- f) esfarelamento, que pode ser observado na Figura 20, é causado pelo excesso de água de amassamento ou falta de cura que geram exsudação.

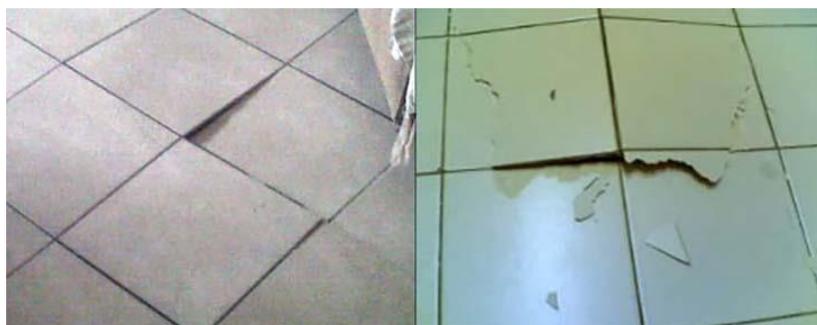
Figura 21: Deslocamento de pisos

- g) deslocamento de pisos, semelhantemente ao esfarelamento, ocorre por conta do excesso de água de amassamento ou falta de cura que geram exsudação, como pode ser verificado na Figura 21.

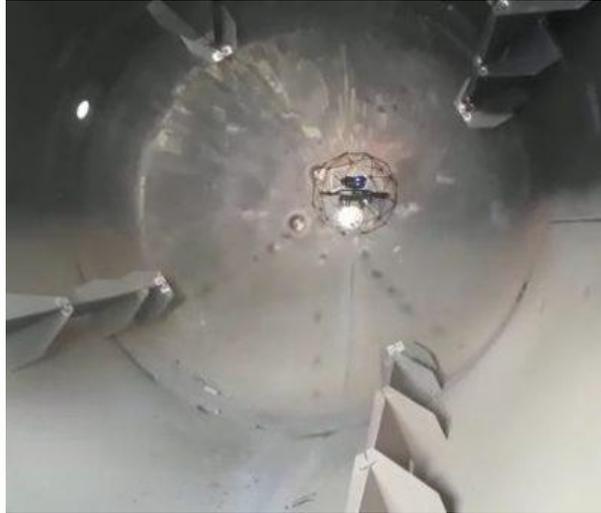
A inspeção contou com a participação de uma equipe de 7 engenheiros e técnicos, das áreas de manutenção e segurança da empresa, onde foi possível a participação de todos no acompanhamento visual pelo segundo Controle Remoto, promovendo o entendimento da possibilidade de monitoramento da inspeção de forma compartilhada em tempo real. A realização da inspeção remota por Drone possibilitou que todos os profissionais presentes tomassem conhecimento das condições internas do equipamento em total segurança, fora do equipamento, tendo a possibilidade de adentrar já com o conhecimento do escopo do problema e sua localização em tempo real da inspeção, além da possibilidade de em tempo de análise de bancada pelos especialistas, identificar incidentes no estado físico do equipamento, possibilitando o planejamento da manutenção com rapidez, segurança e baixo custo.

Visão externa do drone ELIOS durante Inspeção
